## **Sendvičové panely – únosnost při celoplošném zatěžování**

### **Protokol o zkoušce**

**Výrobce a dodavatel: ISMAT solution, s.r.o.**

**Zhotovitel: Vysoké učení technické v Brně**

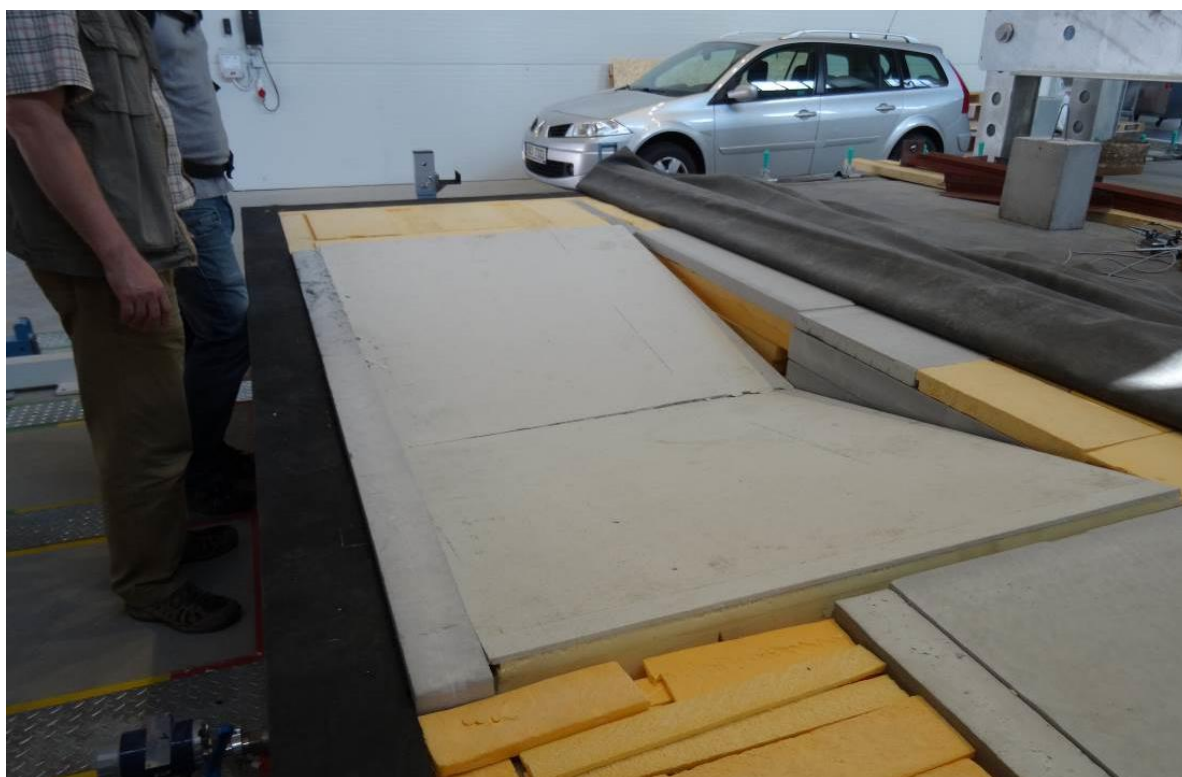
Porušení vzorku nastalo ohybem uprostřed rozpětí křehkým lomem celé desky. Maximální zatížení bylo 16,88 kN/m<sup>2</sup>. Průhyb přesahoval rozsah měřicího zařízení, maximální naměřená hodnota činila 77 mm. Výsledky jsou číselně zobrazeny v Tab. 2 a graficky na Obr. 6 – Obr. 9.

Obr. 9 Vzorek 1 poškozený celoplošným zatěžováním.

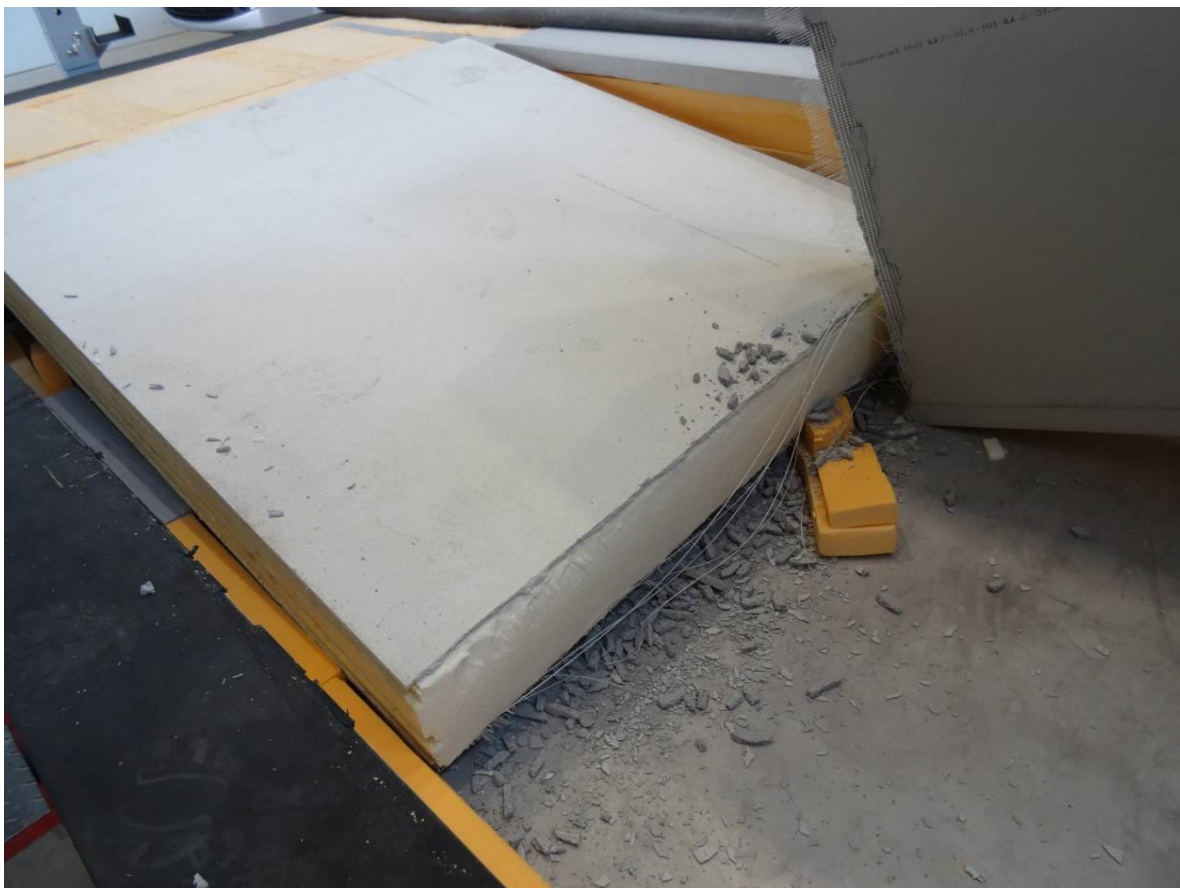
*Obr. 8 Vzorek 1 poškozený celoplošným zatěžováním – rozlomen uprostřed rozpětí.*

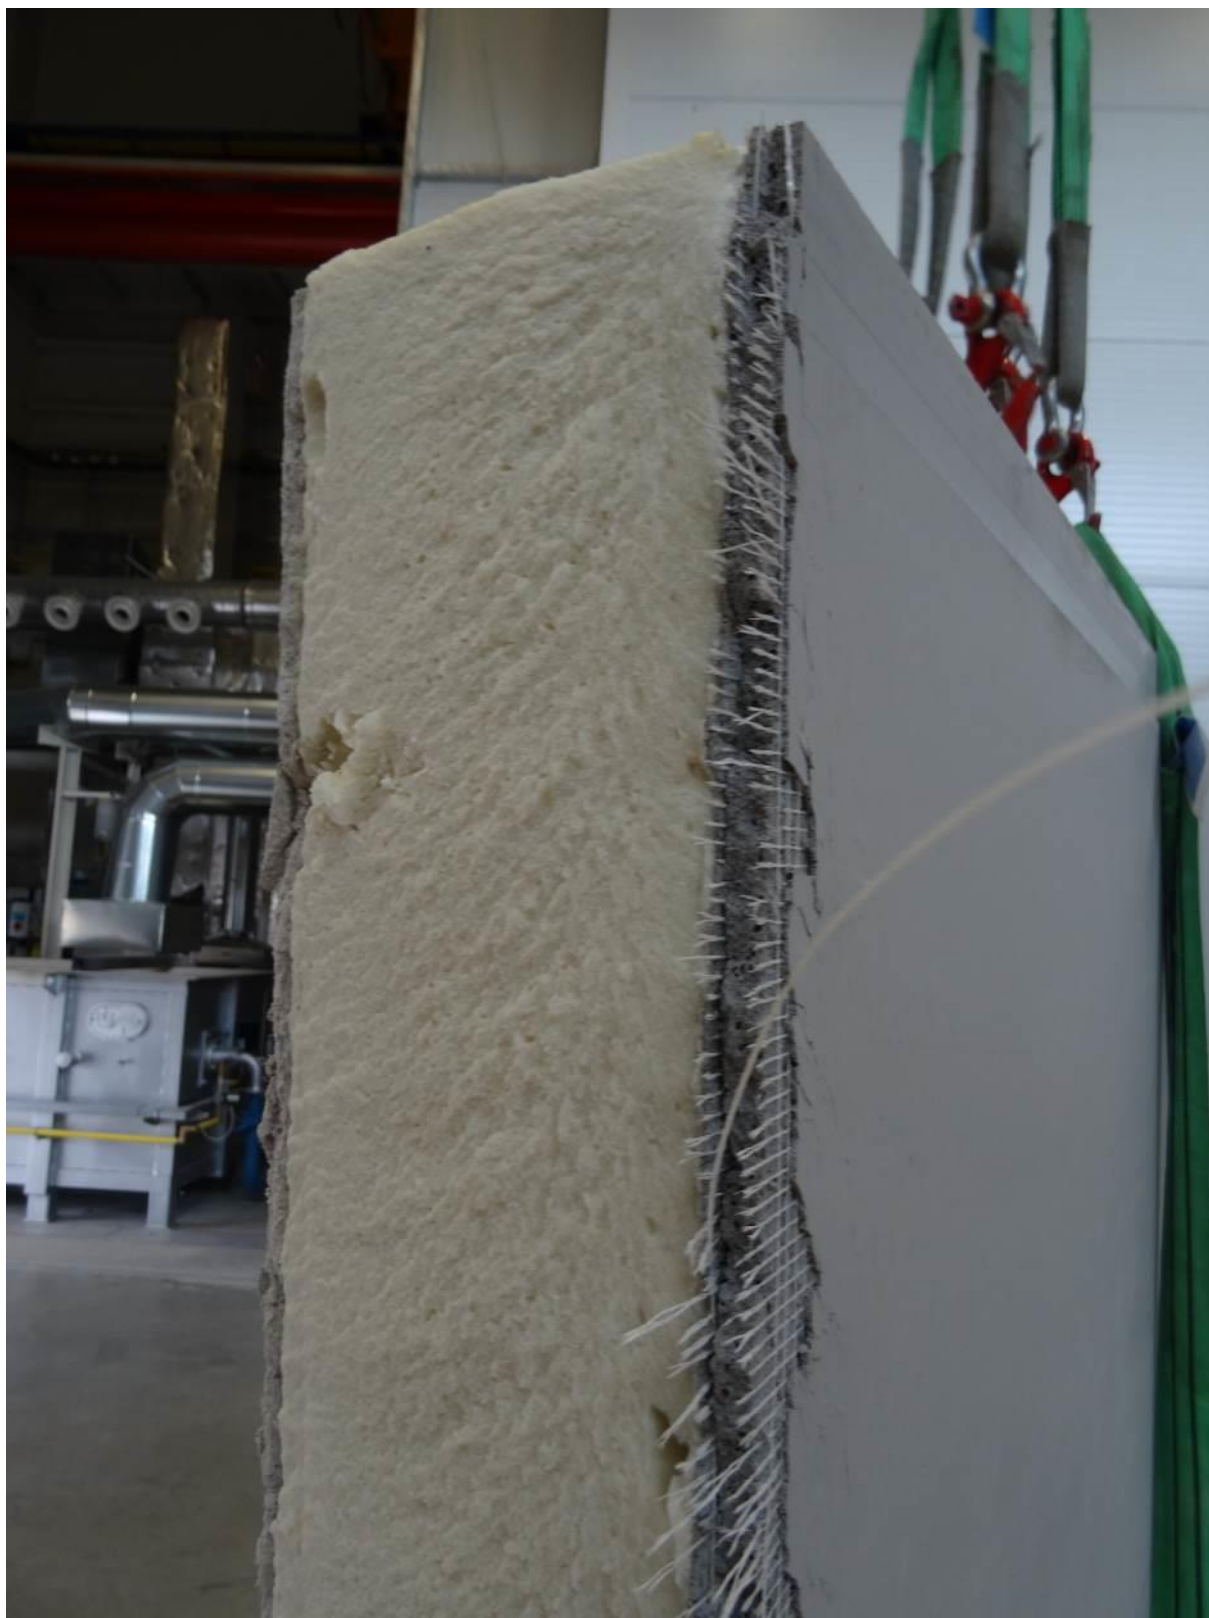
*Obr. 9 Vzorek 1 poškozený celoplošným zatěžováním – detail plochy poškození.*

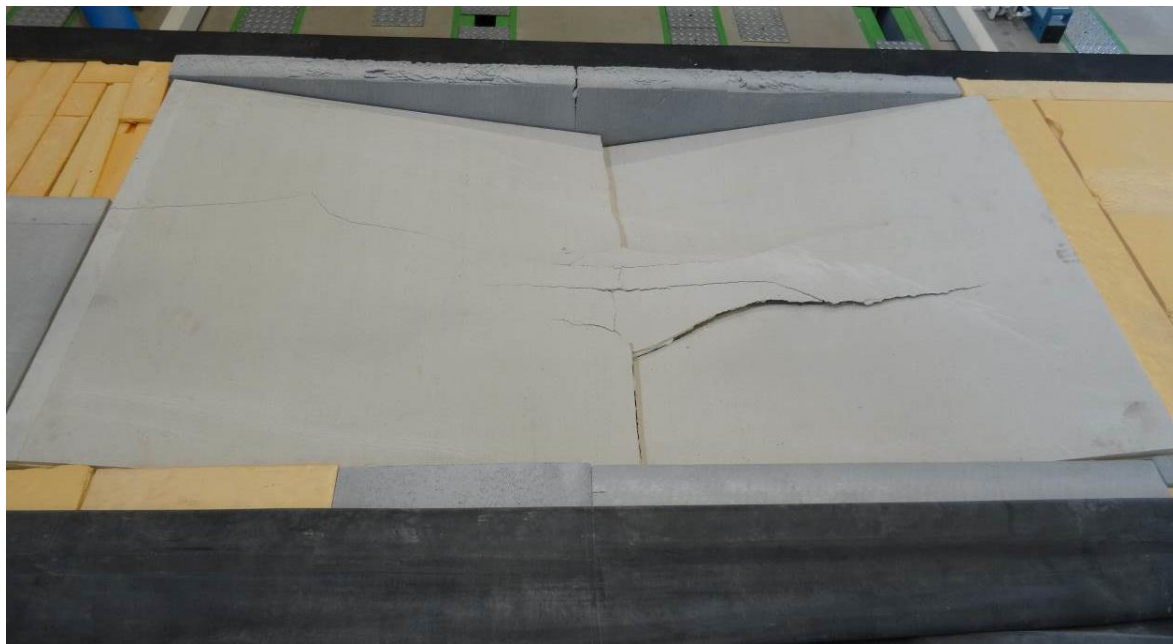
Porušení vzorku nastalo ohybem uprostřed rozpětí křehkým lomem celé desky. Maximální zatížení bylo 22,55 kN/m<sup>2</sup>. Průhyb přesahoval rozsah měřicího zařízení, maximální naměřená hodnota činila 79 mm. Výsledky jsou číselně zobrazeny v Tab. 3 a graficky na Obr. 10 – Obr. 16.

Obr. 13 Vzorek 2 (s ocelovou výztuhou) poškozený celoplošným zatěžováním – pohled shora.

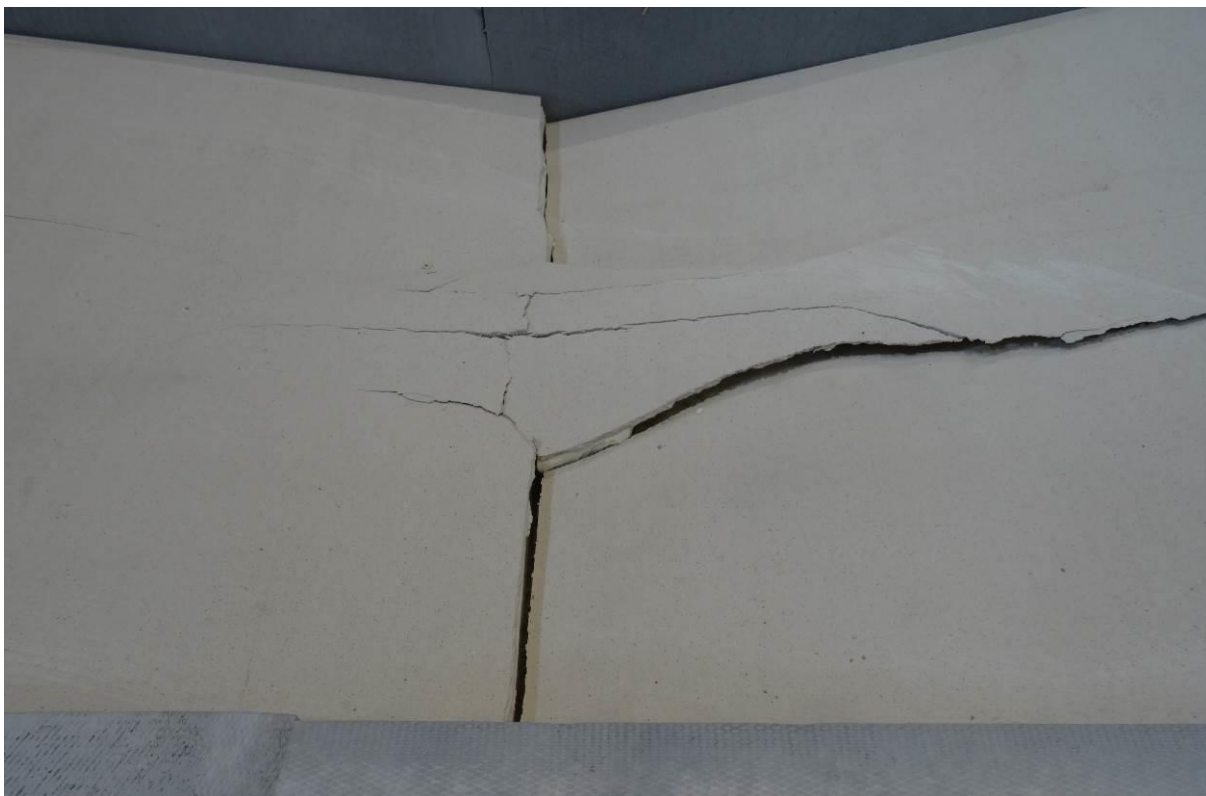
*Obr. 14 Vzorek 2 (s ocelovou výztuhou) poškozený celoplošným zatěžováním – detail (shora).*

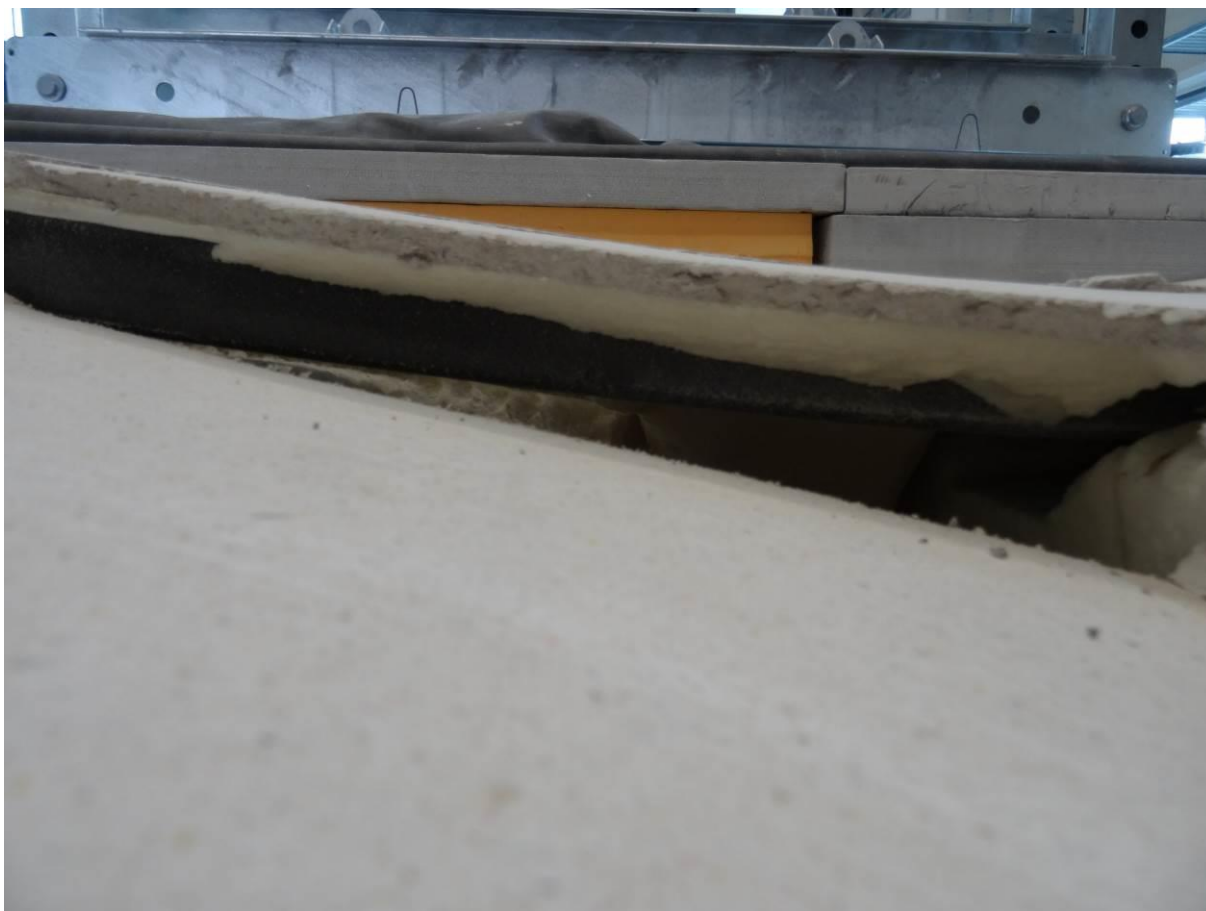
*Obr. 15 Vzorek 2 poškozený celoplošným zatěžováním – detail poškození.*

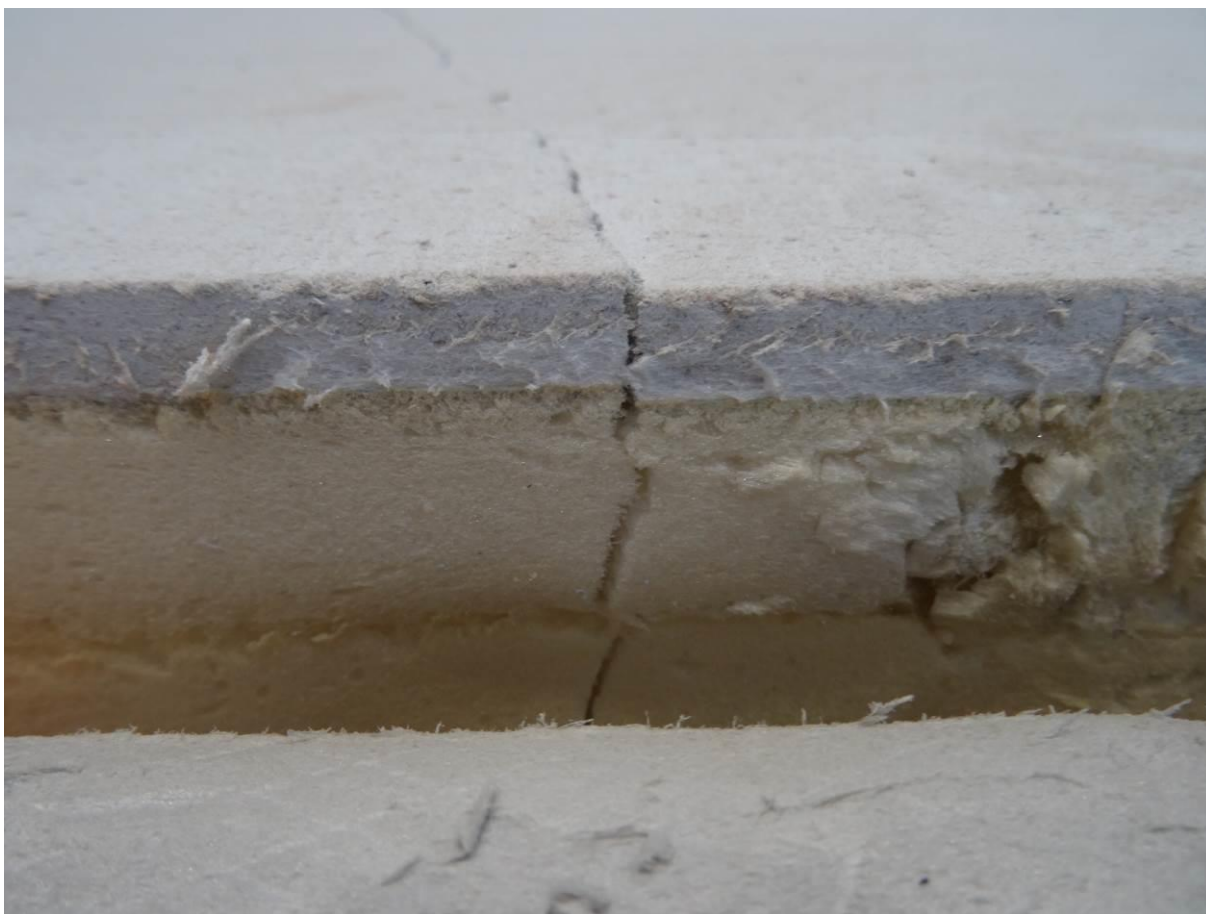
*Obr. 16 Vzorek 2 poškozený celoplošným zatěžováním – detail plochy poškození v polovině rozpětí.*
